# dmcTECH

Julho de 2008, Nº11-Ano 3

## *Desequilíbrio ou Algo Mais....?*

## Desequilíbrio do rotor do ventilador

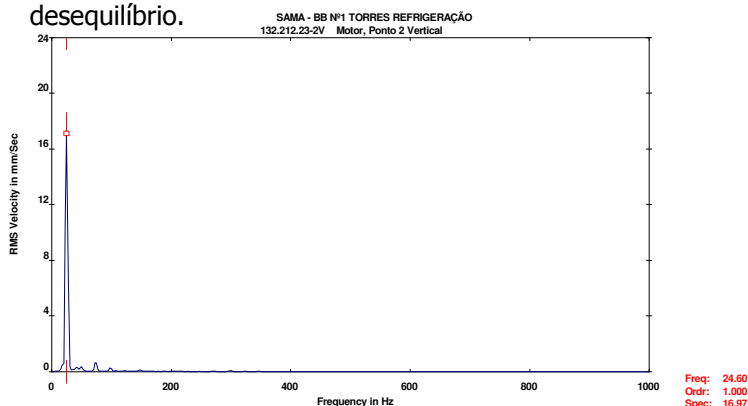
Na primeira inspecção de rotina, uma bomba considerada crítica dentro do processo produtivo, revelou níveis de vibração muito elevados. O espectros registados revelaram que, na generalidade, os níveis de vibração eram sobretudo, influenciados pela amplitude da frequência de funcionamento do grupo (24,65 Hz). Esta característica, ilustrada na Figura 1, surge normalmente associada a um desequilíbrio.

Figura 1 – Espectro recolhido no motor, do lado do accionamento, sem os parafusos de fixação

Em função da análise efectuada, recomendou-se a colocação dos parafusos em falta.

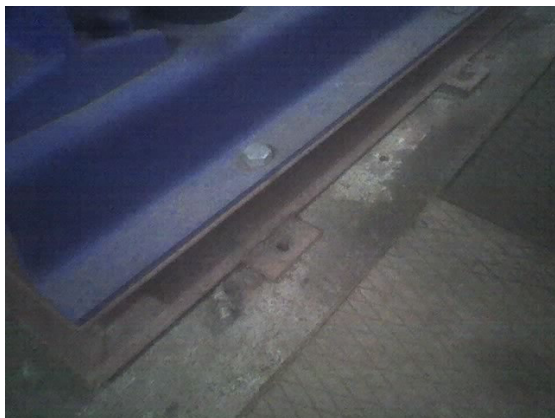
Contudo, uma análise mais detalhada à base de apoio do grupo, revelou a falta dos parafusos de fixação da base ao maciço (Figura 2).

Figura 2 – Fotografia da base evidenciando a falta de parafusos de fixação da base, ao maciço.

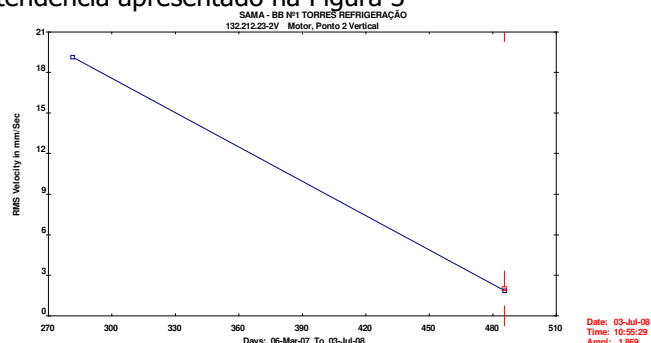
Na inspecção seguinte, já com os parafusos colocados, foi efectuada uma nova medição de vibrações. Os valores registados revelaram uma descida muito significativa dos níveis vibrométricos, como se pode observar no gráfico de tendência apresentado na Figura 3

Figura 3 – Gráfico de tendência recolhido no motor do lado do accionamento

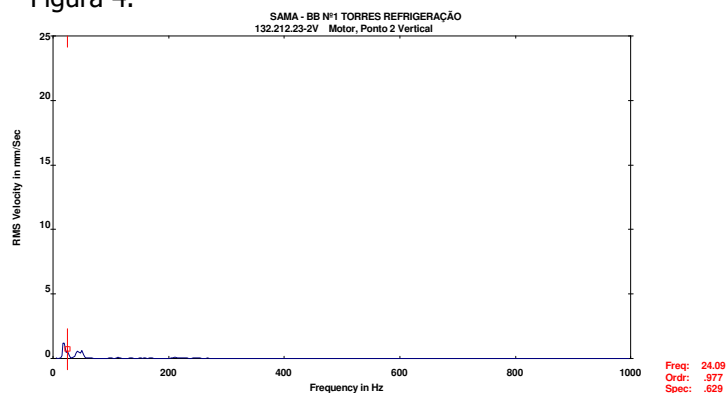
A análise efectuada revelou que a descida registada foi originada pela redução na amplitude da frequência de funcionamento do grupo (24,65 Hz), como se pode observar no espectro de frequências apresentado na Figura 4.

Figura 4 – Espectro recolhido no motor, do lado do accionamento, com os parafusos de fixação colocados

**Conclusão:** Com uma acção simples, foi possível reduzir significativamente os níveis vibrométricos, aumentando consideravelmente a vida útil dos componentes rotativos e reduzindo a probabilidade de falha do equipamento.

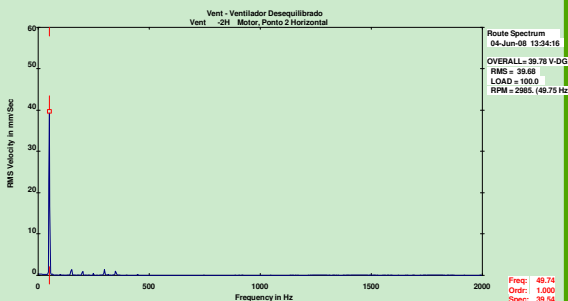
A análise dos espectros recolhidos revelou que em todos os pontos de medição os níveis de vibração eram, sobretudo, influenciados pela amplitude da frequência de funcionamento do motor (49,74 Hz). Na Figura 6 é apresentado o espectro recolhido no motor do lado do accionamento, direcção horizontal.

Figura 6 – Espectro recolhido no motor do lado do accionamento antes da equilibragem

Os elevados níveis vibrométricos a que o equipamento estava submetido já tinha fracturado a caixa de ligações do motor, pelo que os responsáveis da manutenção optaram por equilibrar o rotor no local.

Para a correcção do desequilíbrio foram adicionadas as seguintes massas de correcção.

1º massa de correcção 37 gramas a 218 graus.

2ª massa de correcção 17 gramas a 310 graus.

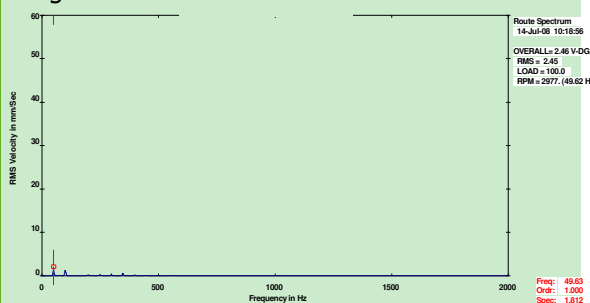
Na Figura 7 é apresentado o espectro de frequências recolhido, após a acção de equilibragem, onde se constata a melhoria registada.

Figura 7 – Espectro recolhido no motor do lado do accionamento após a equilibragem

A análise comparativa dos espectros apresentados nas Figuras 6 e 7 revela também uma alteração muito significativa, originada pela redução da amplitude da componente a 1x rpm (frequência de funcionamento) do motor.
