# dmcTECH

Março de 2008, Nº10-Ano 3

## Rolamento degradado?

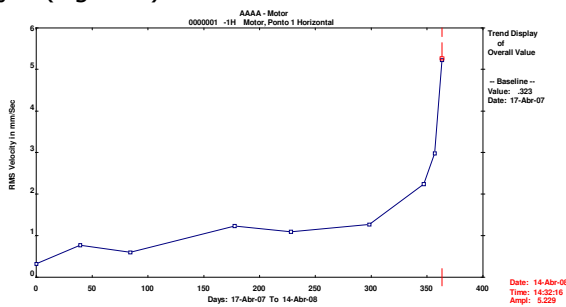
Um motor de 4,2 Mw e 750 rpm, começou a revelar indícios de anomalias no rolamento, do lado oposto ao accionamento, logo após a primeira medição de vibrações. Com o passar do tempo, as frequências de defeito começaram a ter amplitudes cada vez mais elevadas, originando consequentemente a subida dos níveis globais de vibração (Figura 1).

Figura 1 – Gráfico de tendência recolhido no motor do lado oposto ao accionamento

Devido à subida significativa dos valores de vibração registados entre a primeira medição e a última, bem como, ao espectro de frequências associado, foi recomendada a substituição do rolamento do motor. O espectro de frequências e a forma de onda recolhidos (Figura 2) eram característicos de anomalia no anel interno do rolamento FAG NU1024.

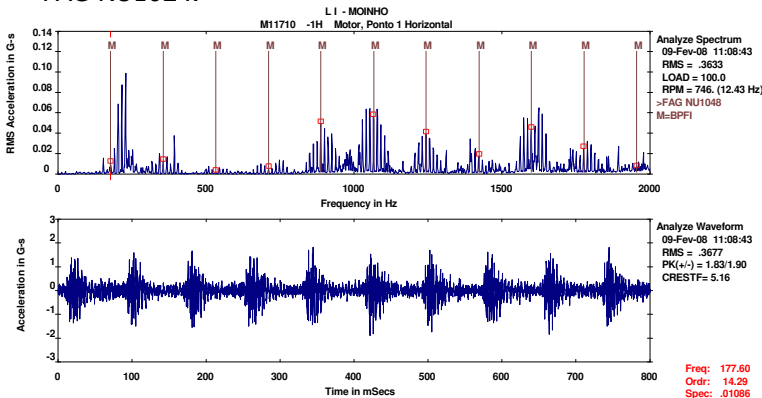
Figura 2 – Espectro de frequências e forma de onda recolhidos, revelando as frequências de defeito e os impactos em presença

Após a análise dos dados, a DMC recomendou a substituição dos rolamentos.

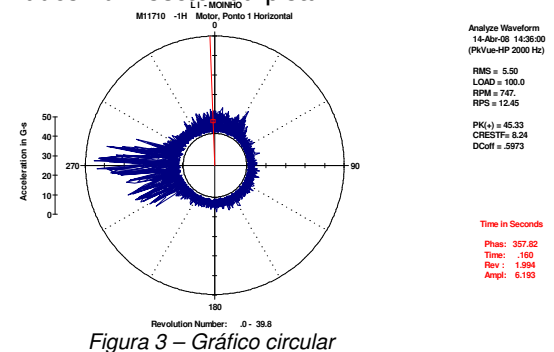
Figura 3 – Gráfico circular

O gráfico circular (Figura 3) revelava que os impactos em presença eram localizados num determinado sector por cada rotação do veio, facto originado pelo efeito da passagem dos defeitos na pista do anel interno, localizados apenas num sector, pela zona de carga do rolamento. Na fotografia da Figura 4, pode observar-se os defeitos na pista do anel interno do rolamento, os quais estão localizados num sector da pista.

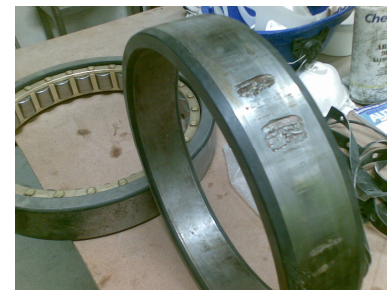
Figura 4 – Fotografia da pista do anel interno do rolamento do motor, evidenciando a acentuada degradação

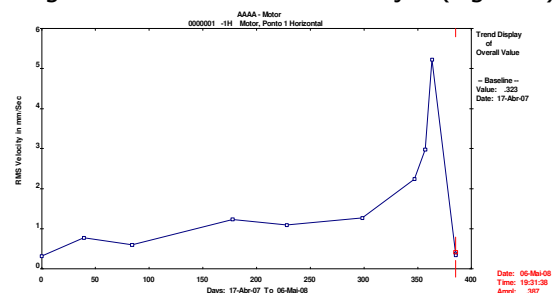
Após a substituição foi efectuada uma nova medição com o objectivo de efectuar o controlo de qualidade da intervenção. Os valores registados revelam um melhoria muito significativa dos níveis de vibração (Figura 5).

Figura 5 – Gráfico de tendência recolhido após a substituição do rolamento do motor

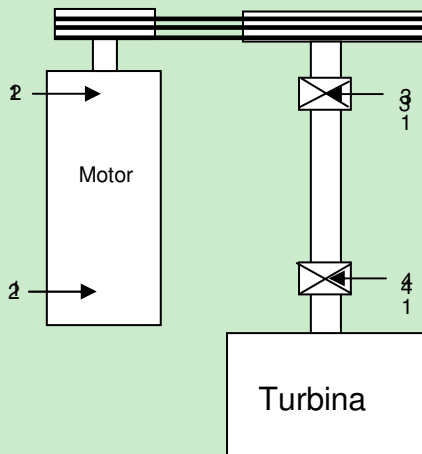
Um ventilador com a configuração idêntica à da Figura 6, apresentava valores de vibração muito elevados conforme se pode observar na Tabela I.

Figura 6 – Esquema do equipamento com a identificação dos pontos de medição

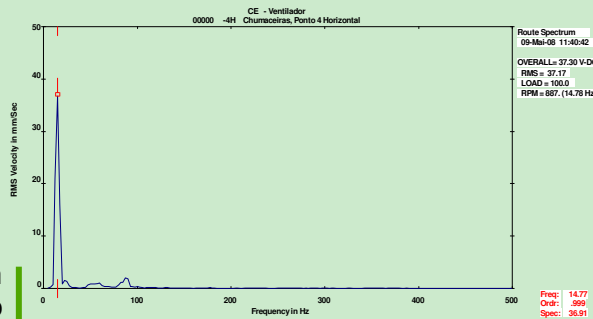
A análise efectuada aos espectros de frequências revelou que os elevados níveis de vibração a que o equipamento se encontrava sujeito, era, em todos os pontos de medição, originados pela amplitude da frequência de funcionamento do ventilador (14,77Hz). Esta característica (Figura 7) surge normalmente associada a um desequilíbrio. Contudo, face à disparidade de valores registados entre a direcção vertical e a direcção horizontal (direcção com valores mais elevados), foram efectuados ensaios complementares tendo em vista a determinação da frequência natural do sistema.

Figura 7 – Espectro recolhido no ventilador do lado da turbina

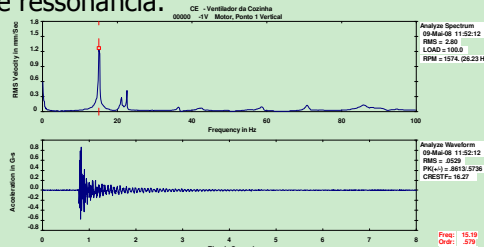
O teste de impacto revelou uma frequência natural a 15,19 Hz (Figura 7). O facto da frequência de funcionamento (14,77 Hz) estar próxima da frequência natural do sistema, coloca a máquina numa condição de ressonância.

Figura 7 – Teste de impacto registado inicialmente

Conclusão: Inicialmente, a característica dos espectros indicava uma condição de desequilíbrio como sendo a causa dos elevados níveis de vibração. No entanto, o teste de impacto revelou que o equipamento se encontrava em ressonância e que depois de alterada a frequência natural, os níveis de vibração baixaram.

A solução mais simples consistiu em alterar a frequência natural para 22,59 Hz, rigidificando o sistema, por forma a que o equipamento não estivesse em ressonância.

Por forma a verificar o resultado do aumento da frequência natural dos sistemas (de 15,19 para 22,59 Hz), foi efectuada uma nova medição cujos valores contam na Tabela II. Analisando os valores apresentados, constata-se uma redução muito significativa dos níveis de vibração, em especial na direcção horizontal.
