## Avaliação da Condição de Funcionamento de Rolamentos de Apoio de Cilindros de Arrefecimento

## Equilibragem no Local do Rotor de Um Ventilador

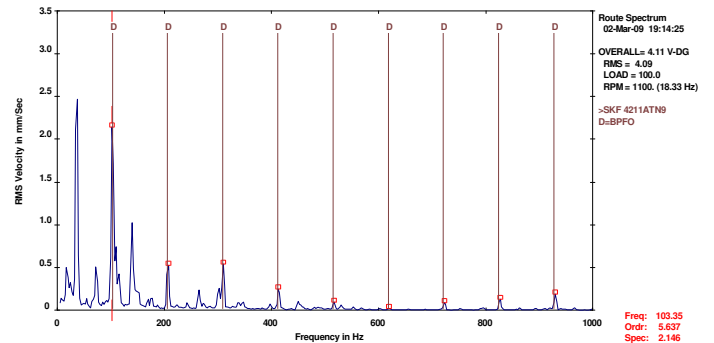
A análise dos dados vibrométricos recolhidos revelou a presença de frequências associadas ao desenvolvimento de anomalias, em quase todos os rolamentos de apoio dos cilindros. Apenas nos apoios dos Cilindro Nº4, Cilindro Nº8 e Cilindro Nº10, não foi identificada a presença destas frequências. De referir que os rolamentos do Cilindro Nº8 tinham uma semana de funcionamento, pois os anteriores tinham gripado e originado a avaria catastrófica da máquina.

Figura 2 – Espectro de frequências recolhido no apoio do Cilindro Nº1 revelando a presença de frequências associadas ao desenvolvimento de anomalias na pista do anel externo do rolamento instalado (103,35 Hz).

Em virtude dos resultados obtidos, foi recomendada a substituição dos rolamentos de apoio dos Cilindros Nº1, Nº2, Nº3, Nº5, Nº6, Nº7. Na Figura 3 são apresentados os espectros de frequências recolhidos, antes e após a substituição dos rolamentos do Cilindro Nº1, onde se pode observar o desaparecimento das frequências de defeito de rolamentos.

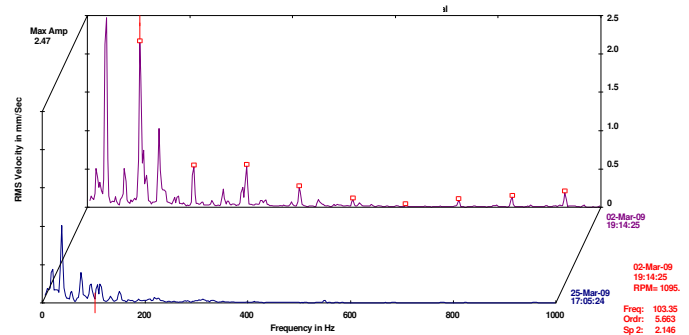
Figura 3 – Espectros de frequências recolhidos antes e após a substituição dos rolamentos de apoio do Cilindro nº1 de PeakVue recolhido no apoio do veio mandante, do lado do accionamento, recolhido na inspecção de Maio de 2007.

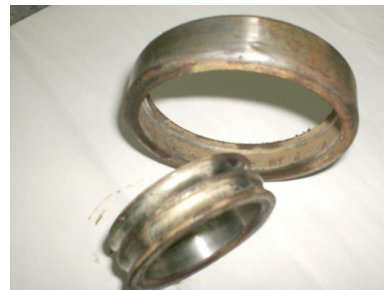
Figura 4 – Fotografia de um dos rolamentos substituídos, revelando oxidação severa dos componentes e degradação das pistas.

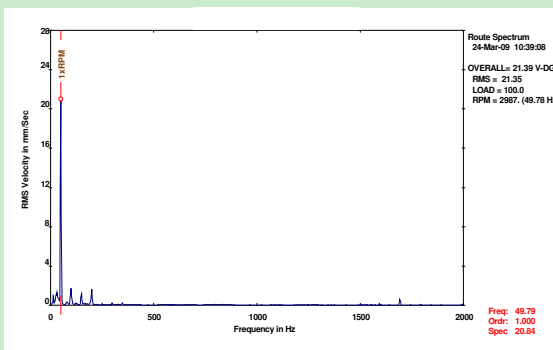
Um ventilador, semelhante ao ilustrado na Figura 1, apresentava níveis vibrométricos bastante elevados. O valor mais elevado (21,4 mm/s RMS) foi registado no apoio do motor do lado do accionamento, segundo a direcção Vertical.

A análise efectuada aos espectros de frequências recolhidos revelava que a severidade vibrométrica em presença na máquina era, sobretudo, influenciada pela amplitude da frequência de funcionamento (Figura 2). Estando esta característica associada a uma condição de desequilíbrio, optou-se por efectuar a equilibragem do rotor do ventilador no local.

Figura 2 – Espectro de frequências registado no apoio do motor do lado do accionamento, segundo a direcção Vertical.

As acções de equilibragem desenvolveram-se a um plano e a massa de correcção aplicada foi de 22 gr @ 39°.

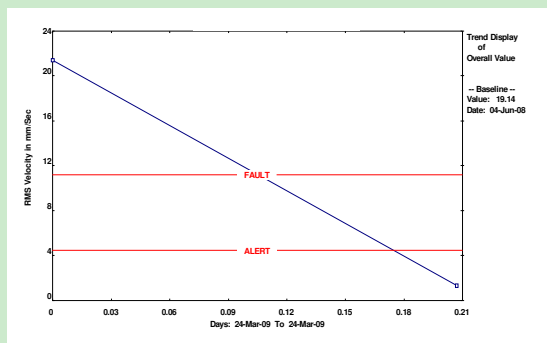
Na Figura 3, apresentada a seguir, pode observar-se a evolução dos níveis vibrométricos em presença na máquina, antes e após a equilibragem.

Figura 3 – Evolução dos níveis vibrométricos registada no apoio do motor do lado do accionamento, segundo a direcção Vertical.

Após a equilibragem efectuada foi possível reduzir em cerca de 91%, a amplitude da frequência de funcionamento do ventilador.

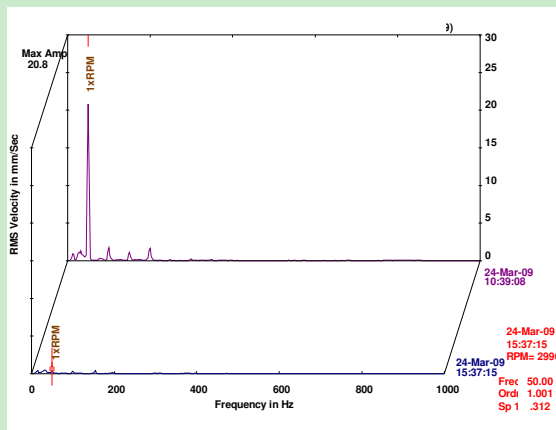
Na Figura 4 são apresentados os espectros de frequências, registados antes e após a equilibragem, através dos quais se pode verificar a significativa redução da amplitude da frequência de funcionamento.

Figura 4 – Espectros de frequências recolhidos antes e após a equilibragem.
