Rolamento Degradado de um Pulper

Durante uma inspeção de rotina, a DMC foi solicitada para efectuar a medição de vibrações num pulper, devido a presença de um ruído não característico.

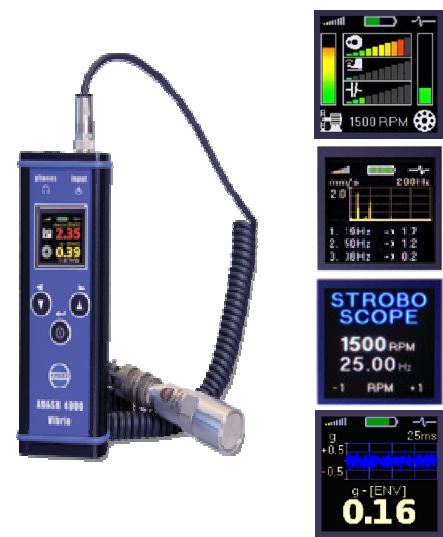
Sistema Expert de Inspeção da Condição de Máquinas A4900-Vibrio III

O sistema A4900-Vibrio III permite de uma forma rápida e eficaz, sem a necessidade de utilizar o computador e software, caracterizar a condição de funcionamento de uma máquina, identificando os rolamentos com problemas, bem como, a condição de equilíbrio, alinhamento e folgas excessivas. O sistema permite efectuar as seguintes medidas:

- *Lâmpada estroboscópica de tecnologia LED;*
- *Headphones para auscultação do ruído da máquina;*
- *Acelerómetro e cabo de ligação.*

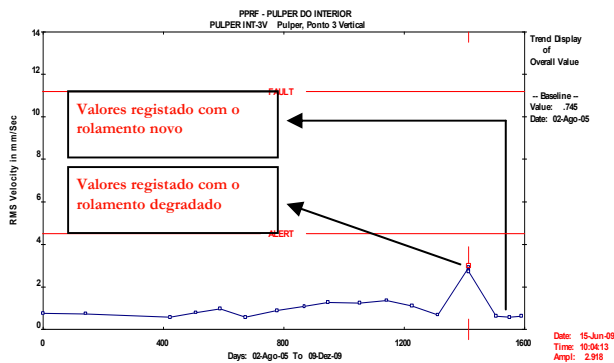
Figura 2— Gráfico de tendência dos valores de níveis globais de vibração registados ao longo das inspeções efectuadas

Após efectuar a medição constatou-se que, no ponto de medição 3, (apoio do pulper do lado da polia) os valores registados sofreram uma alteração muito significativa, comparativamente à medição anterior. Esta alteração traduziu-se num agravamento muito

significativo dos níveis vibrométricos (Figura 2).

Após a substituição dos rolamentos, foi efectuada uma nova medição, onde se constata uma melhoria muito significativa dos valores obtidos, como resultado da intervenção efectuada (Figura 2).

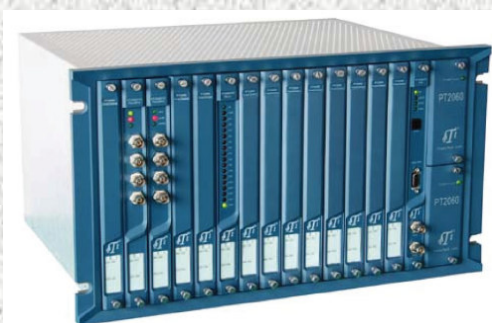
Sistema de Monitorização em Permanência e Protecção de Máquinas Críticas, Modelo PT2060 da nossa representada Pro vibtech

O Sistema PT2060 da nossa representada Pro vibtech, é um rack baseado em sistemas contínuos de monitorização e é ideal para todas as aplicações de protecção remota de máquinas críticas. Oferece superior flexibilidade de configuração e máxima fiabilidade.

Segue inteiramente as normas API 670, triplo canal redundante e redundância de alimentação, comunicações e saídas de relé.

- 48 canais em um rack standard de 19";
- Canais de tripla redundância;
- Redundância para relés, alimentação e comunicação;
- Porta de comunicação Modbus;
- Compatível com a maioria dos sensores (não importando o fabricante);
- Intuitivo e fácil de configurar;
- 16 módulos de relés do canal programáveis;
- Opção de painel local com display .
