Janeiro de 2009, Nº14-Ano 4

Monitorização da Condição de Um Compressor Volumétrico

Desaperto do Suporte do Corpo de Rolamentos de Uma Bomba

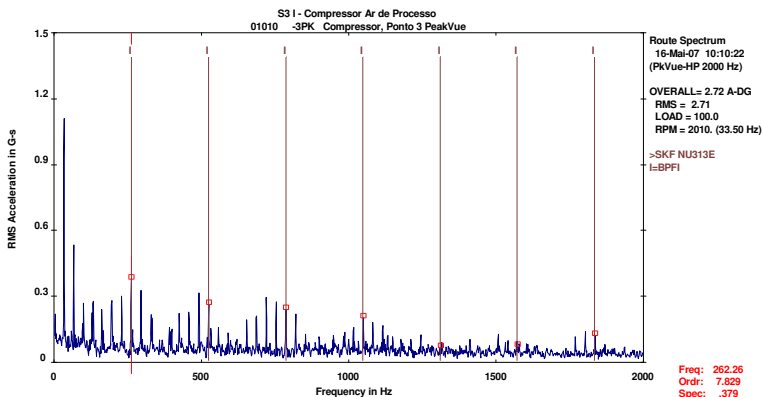
Praticamente desde o início das inspecções, os dados vibrométricos recolhidos no apoio do veio mandante do compressor, do lado do accionamento, revelavam a presença da frequência associada a defeitos na pista do anel interno do rolamento instalado (Figura 2). Contudo, uma vez que as amplitudes registadas eram características de uma fase inicial do desenvolvimento da anomalia, optou-se por continuar a monitorizar esta condição até que a sua evolução justificasse uma intervenção de manutenção.

Figura 2 – Espectro de PeakVue recolhido no apoio do veio mandante, do lado do accionamento, recolhido na inspecção de Maio de 2007.

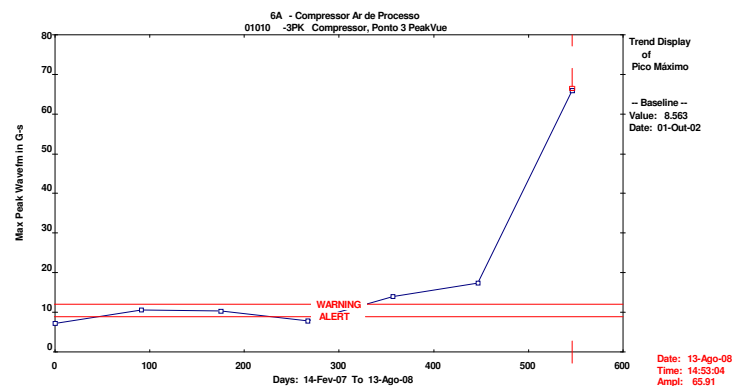
Na inspecção efectuada em Agosto de 2008, constatou-se um agravamento dos parâmetros definidos para o controlo da condição de funcionamento dos rolamentos do compressor (Figura 3).

Figura 3 – Evolução do parâmetro Pico Máximo da forma de onda de PeakVue ao longo das diversas inspecções.

Face à grande evolução registada em todos os parâmetros definidos, foi solicitada a intervenção para substituição dos rolamentos do compressor. Na intervenção efectuada constatou-se que o rolamento do veio de entrada do compressor, do lado do accionamento, apresentava significativa degradação na pista do anel interno e que a gaiola se encontrava partida (Figura 4).

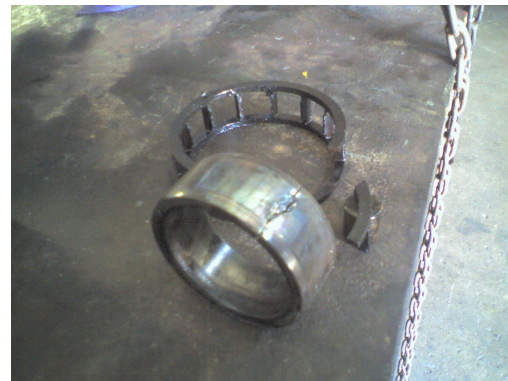
Figura 4 – Anel interno e gaiola do rolamento substituído

Conclusão: Tal como era expectável, após a intervenção efectuada, registou-se uma diminuição significativa e generalizadas dos parâmetros definidos para controlo da condição de funcionamento dos rolamentos. Com a monitorização da condição, através da medição e análise de vibrações, é possível identificar antecipadamente o desenvolvimento de avarias, acompanhar a sua evolução e programar as intervenções de manutenção nos equipamentos, minimizando os custos de manutenção.

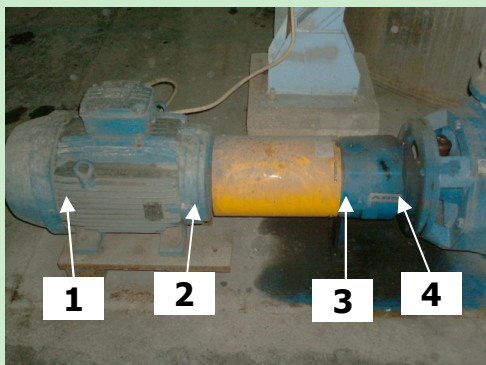
A bomba ilustrada na Figura 5, está incluída num programa de Manutenção Preditiva, sendo objecto de inspecções vibrométricas periódicas a cada seis semanas.

Figura 5 – Fotografia da bomba com a identificação dos pontos de medição de Vibrações

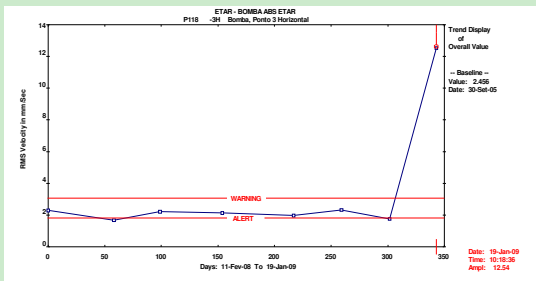
Durante a última inspecção de rotina constatou-se um agravamento muito significativo dos níveis vibrométricos em presença, particularmente, na bomba (Figura 6). De acordo com o critério de avaliação adoptado, os níveis vibrométricos eram considerados críticos em todos os pontos de medição definidos na bomba.

Figura 6 – Evolução do nível vibrométrico registado no ponto de medição 3, segundo a direcção Horizontal

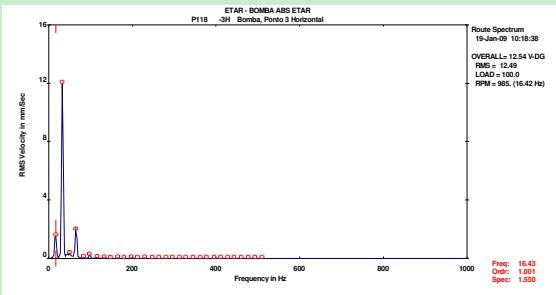
A análise efectuada aos espectros de frequências recolhidos revelava que a severidade vibrométrica em presença na bomba era, sobretudo, influenciada pela amplitude da frequência de funcionamento (1xRPM) e harmónicas de baixa ordem, particularmente, a segunda harmónica. Esta característica encontra-se ilustrada no espectro de frequências apresentado na Figura 7.

Figura 7 – Espectro de frequências registado no ponto 3 segundo a direcção Horizontal

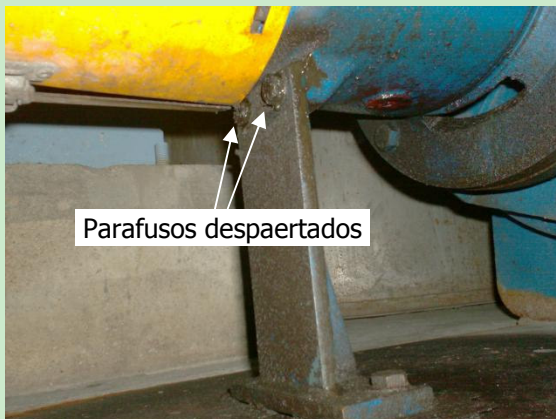
Na sequência dos procedimentos de trabalho definidos pela DMC, foi efectuada a inspecção sensorial à máquina. Como resultado desta inspecção, constatou-se que os parafusos de fixação entre o suporte e o corpo de rolamentos da bomba encontravam-se desapertados (Figura 8).

Figura 8 – Fotografia identificando os parafusos que se encontravam desapertados

Face aos dados recolhidos e à análise efectuada foi recomendado aos Serviços Técnicos do Cliente uma intervenção de manutenção para: reaperto dos parafusos de fixação entre o suporte e o corpo de rolamentos da bomba e a verificação/correção do alinhamento.
