Julho de 2010
Ano 6—Nº23

DMC—Engenharia e Sistemas Ibéricos, Lda.

Artigo técnico Rolamento de um ventilador, degradado

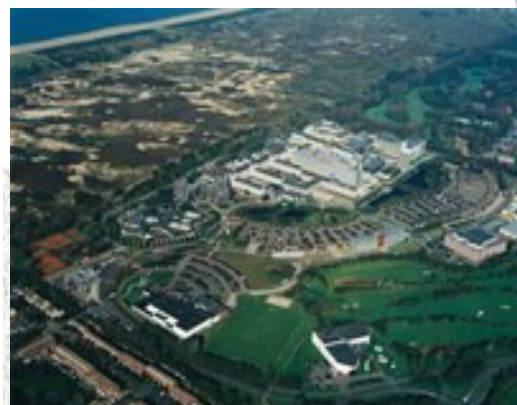
ESA (ESTEC) em Noordwijk na Holanda

Foram realizados um conjunto de ensaios vibrométricos, tendo em vista caracterizar o comportamento dinâmico do equipamento, bem como avaliar eventuais alterações comparativamente aos ensaios efectuados em 2009.

Efectuaram-se ensaios em regime transitório e em regime estacionário em diferentes regimes de carga e funcionamento da máquina.

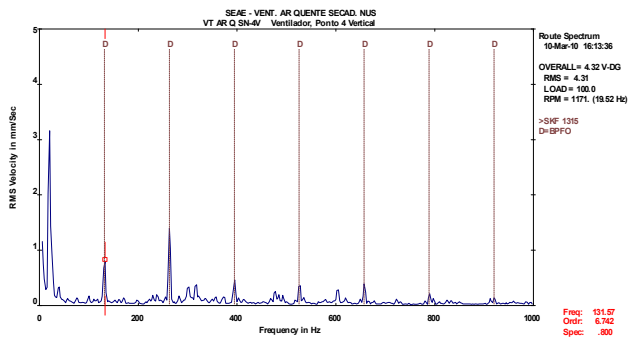
Figura 3 - Espectro de frequências registado no ventilador do lado da turbina

A análise aos espectros de frequências revelou que a alteração referida anteriormente era devido a presença da frequência de 131,75 Hz e harmónicas. De acordo com as informações obtidas, o rolamento instalado no ventilador é o SKF 1315. Analisando as frequências presentes, constata-se que as frequências típicas de defeito deste rolamento coincidem com as frequências presentes no espectro de frequências (Figura 2). Este facto leva-nos a concluir que o rolamento do ventilador do lado da turbina está com anomalias na pista do anel externo do rolamento. [De referir que a presença das frequências do rolamento apenas surgem quando efectivamente temos anomalias nos componentes do rolamento, sejam eles o anel externo, anel interno, gaiola ou corpos rolantes. Essas anomalias são por vezes mínimas o que faz com que o olho humano não seja capaz de os detectar. Por outras palavras, se não existirem

anomalias nos quatro componentes do rolamento, essas frequências típicas nunca estarão presentes nos espectros de frequências].

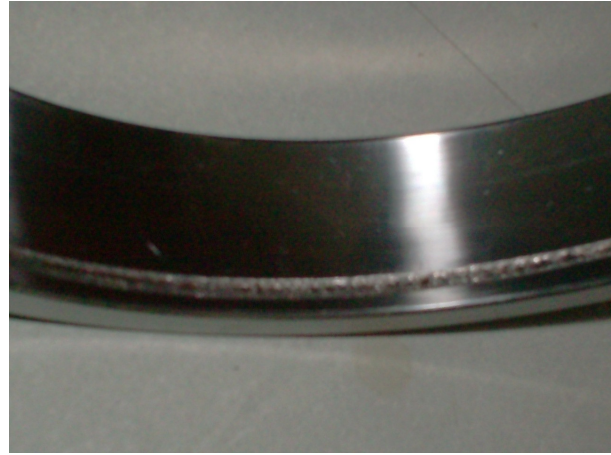
Figura 4 - Fotografia da pista do anel externo do rolamento SKF 1315

Face à gravidade da anomalia, foi solicitada a intervenção para substituição dos rolamentos do ventilador. Após esse procedimento, constatou-se que a pista do anel externo encontrava-se degradada, tal como se pode observar na Figura 3.

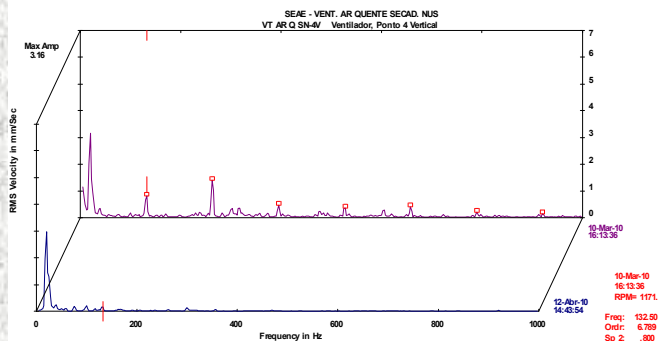
Figura 5 - Espectro de frequências registado no ventilador do lado da turbina, antes e após a substituição dos rolamentos

Após a substituição dos rolamentos do ventilador, foi efectuada uma nova medição onde se constata que as frequências de defeito anteriormente presentes, desapareceram por completo, como pode ser observado no espectro apresentado

na Figura 5.

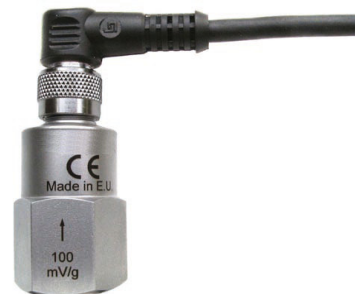
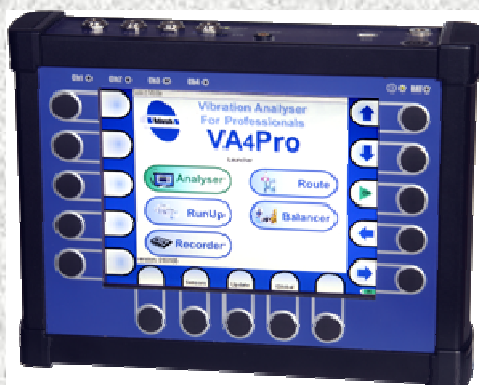
Acelerómetros da Marca DMC

A DMC disponibiliza uma vasta gama de acelerómetros para os mais diversos tipos de aplicações.

- Acelerómetros para monitorização em permanência
- Acelerómetros para medição de baixas frequências
- Acelerómetro para medição de altas frequências
- Acelerómetros com diversos tipos de conectores
- Acessórios diversos para acelerómetros (Cabos, Bases Magnéticas, Caixas de Ligação, etc.)

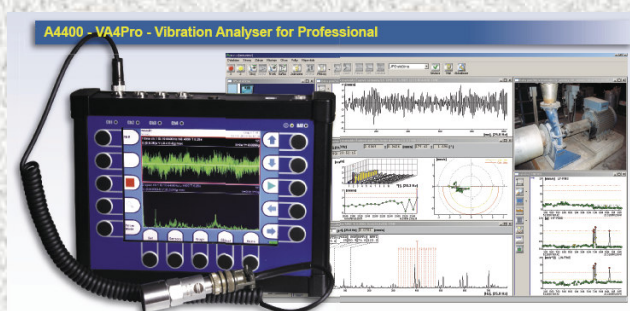
Analizador A4400 VA4PRO de 4 canais

O Analizador A4400 VA4PRO da nossa representada Adash, é um analisador de 4 canais que permite entre outras, a equilibragem dinâmica, ensaios em regime transitório (arranque e paragem) e também gravador de sinal.

- 4 canais AC em simultâneo (ICP);
- 4 canais DC para valores de processo;
- 1 entrada de sinal tacométrico.
- Processador em paralelo que proporciona velocidades elevadas no processamento de sinal,
- Gravação até 35 horas em 4 canais em simultâneo para gama de medição de 25 600 Hz;
- Display de grande dimensões a cores e de elevada resolução.

- Analisador,
- Colector de Dados (Medição de rotina),
- Recolha de dados em regime transitório (Arranques e paragens)
- Equilibragens
- Gravador de Sinal
