## Avaliação da Condição de Funcionamento de Rolamentos de Apoio de Cilindros de Arrefecimento

## Equilibragem no Local do Rotor de Um Ventilador

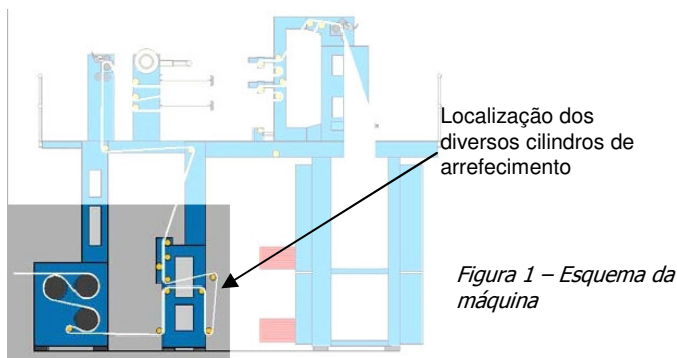
Os Serviços Técnicos da DMC foram solicitados para a avaliação do estado de funcionamento de diversos rolamentos de apoio de cilindros de arrefecimento de uma rotativa de impressão. A sua solicitação teve lugar após ter ocorrido uma avaria catastrófica num dos cilindros, devido a gripagem de um dos rolamentos, o qual deu origem a que o veio de um cilindro se tivesse partido. De referir que a máquina se encontrava em período de garantia, tendo a sua entrada em funcionamento ocorrido há menos de um ano.

A análise dos dados vibrométricos recolhidos revelou a presença de frequências associadas ao desenvolvimento de anomalias, em quase todos os rolamentos de apoio dos cilindros. Apenas nos apoios dos Cilindro Nº4, Cilindro Nº8 e Cilindro Nº10, não foi identificada a presença destas frequências. De referir que os rolamentos do Cilindro Nº8 tinham uma semana de funcionamento, pois os anteriores tinham gripado e originado a avaria catastrófica da máquina.

Em virtude dos resultados obtidos, foi recomendada a substituição dos rolamentos de apoio dos Cilindros Nº1, Nº2, Nº3, Nº5, Nº6, Nº7. Na Figura 3 são apresentados os espectros de frequências recolhidos, antes e após a substituição dos rolamentos do Cilindro Nº1, onde se pode observar o desaparecimento das frequências de defeito de rolamentos.

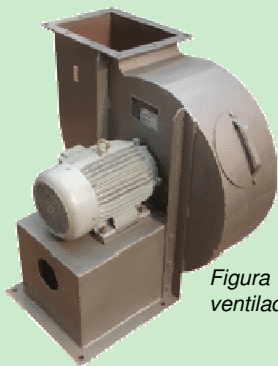
Figura 1 – Esquema do ventilador.

Um ventilador, semelhante ao ilustrado na Figura 1, apresentava níveis vibrométricos bastante elevados. O valor mais elevado (21,4 mm/s RMS) foi registado no apoio do motor do lado do accionamento, segundo a direcção Vertical.

A análise efectuada aos espectros de frequências recolhidos revelava que a severidade vibrométrica em presença na máquina era, sobretudo, influenciada pela amplitude da frequência de funcionamento (Figura 2). Estando esta característica associada a uma condição de desequilíbrio, optou-se por efectuar a equilibragem do rotor do ventilador no local.

As acções de equilibragem desenvolveram-se a um plano e a massa de correcção aplicada foi de 22 gr @ 39°.

Após a equilibragem efectuada foi possível reduzir em cerca de 91%, a amplitude da frequência de funcionamento do ventilador.
